**PROGRAM NA WYKONANIE BADAŃ ORAZ PRAC
KONSERWATORSKICH
prospektu organowego
W KOŚCIELE PARAFIALNYM
P. W. NAWIEDZENIA NMP W MIĄSTKOWIE KOŚCIELNYM**

DECYZJA NR 304/105/2024
Z DNIA 02.07.2024r

Nazwa obiektu:	Prospekt organowy z kościoła par. p.w. Nawiedzenia NMP w Miastkowie Kościelnym
Adres obiektu:	ul. Rynek 2, 08 – 429 Miastków Kościelny, gm. Miastków Kościelny, pow. garwoliński, woj. mazowieckie
Czas powstania:	prospekt organowy 1907 r.
Właściciel:	Parafia Rzymskokatolicka p.w. Nawiedzenia NMP w Miastkowie Kościelnym, ul. Rynek 2, 08 – 429 Miastków Kościelny
Nr. Rej. Zab.:	
Opr.:	Konserwator Dziel Sztuki mgr Maria Góralczyk ul. Bełchatowska 16/17 42-200 Częstochowa

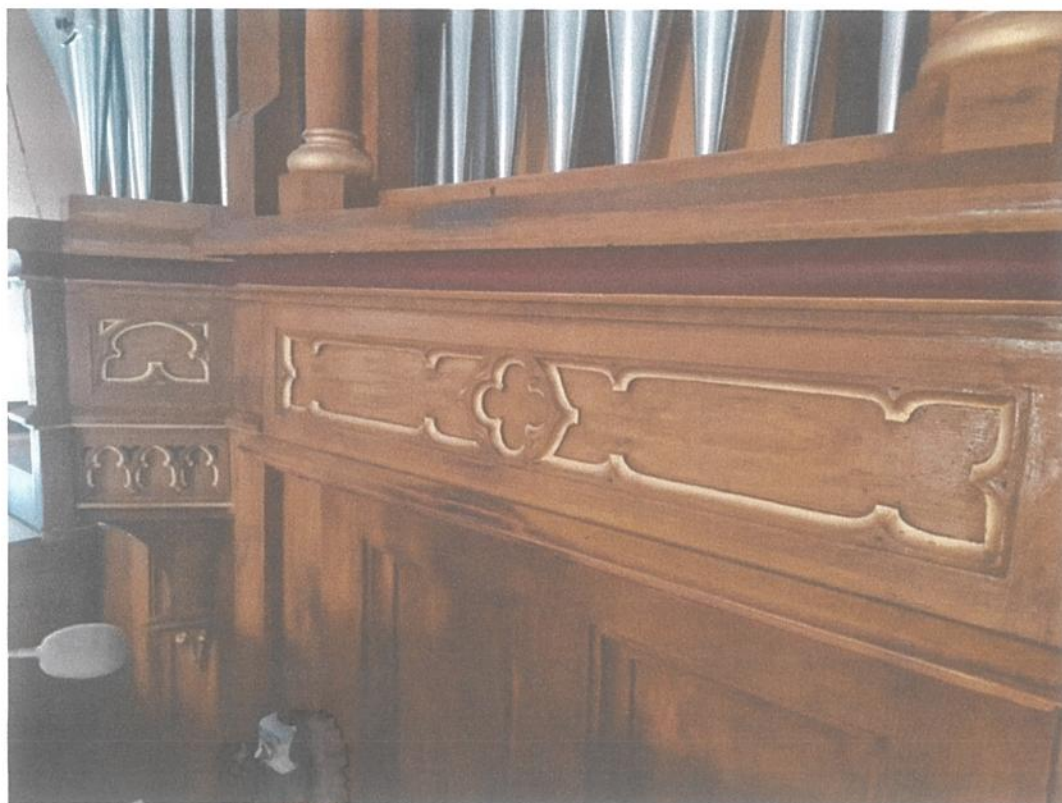
Prospekt organowy posiada oryginalną polichromię barwną i pozłocenia. Pierwszą warstwę stanowi kremowe podmalowanie drugą ciemnobrązowy laserunek imitujący drewno poprzez schematyczne zaznaczenie struktury drewna. Lico zabezpieczono lakierem. Powierzchnia warstwy malarskiej pokryta kurzem i brudem, z widocznymi urazami mechanicznymi. Widoczne liczne ubytki odsłaniające powierzchnię zniszczonego drewna, złuszczenia i odspojenia. Miejscowo zarysowana i zadrapaną. Elementy odtwarzane nie posiadają powłoki barwnej. Lakier zabezpieczający pociemniały, z zaciekami zakłóca prawidłowy odbiór estetyczny.

2. Nierównomierne wyblyszczczenia lakieru partii cokołowej prospektu.

19. Punktowanie i rekonstrukcje barwne : farby akrylowe APA fir. Ferrario, farby alkydowe fir. Windsor&Newton.
 20. Werniksowanie powierzchni malatury barwnej werniksem pozwalającym uzyskać pożądaną efektywność matowości – werniks Windsor&Newton z dodatkiem wosku mikrokrystalicznego.

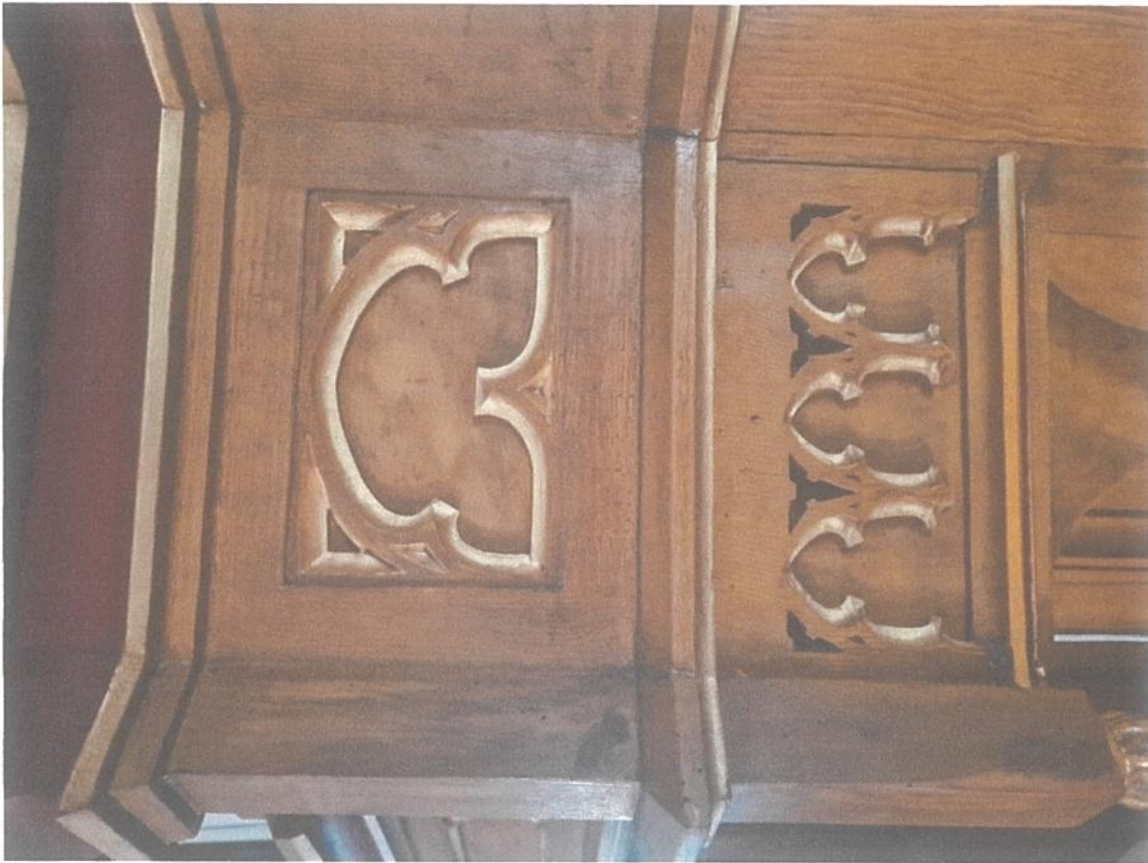
Niestabilne warunki wilgotnościowo-temperaturowe sprzyjające rozwojowi owadów spowodowały osłabienie mechaniczne drewna oraz naruszenie ciągłości struktury. Od strony lica prospektu i rzeźb widoczne liczne otwory wylotowe. W miejscach połączeń desek na styk, połączeń profilowanych gzymsów, powstały szerokie szczeliny i obsunięcia łączonych elementów. W rzeźbach widoczne znaczne odspojenia na łączeniach drewna.

3. Otwory wylotowe świadczące o obecności kołatków.

1. Inwentaryzacja fotograficzna prospektu.
2. Wstępne oczyszczenie powierzchni z zanieczyszczeń powierzchniowych, kurzu i brudu.
3. Wykonanie badań konserwatorskich.
5. Podklejenie pęcherzy, łusek i odspojen warstw z rozprasowaniem – Lascaux Acrylic Adhesive 360 HV w mieszaninie z Plextol B 500 w stosunku 1:1 po wcześniejszym nawilżeniu etanolem z wodą.
(Żywica posiada bardzo niską temperaturę mięknięcia 45-50⁰C i topnienia – ok. 65⁰C oraz dużą elastyczność).
6. Dezynfekcja drewna – Preventol w alkoholu.
9. Impregnacja wzmacniająca przez iniekcję – Paraloid B-72 w toluenie / 10%

- roztwór/ z 2% dodatkiem środka owadobójczego Xiren.
10. Ponowna impregnacja wszystkich elementów i fragmentów po kilku dniach w ok. 12% roztworze tego samego impregnatu.

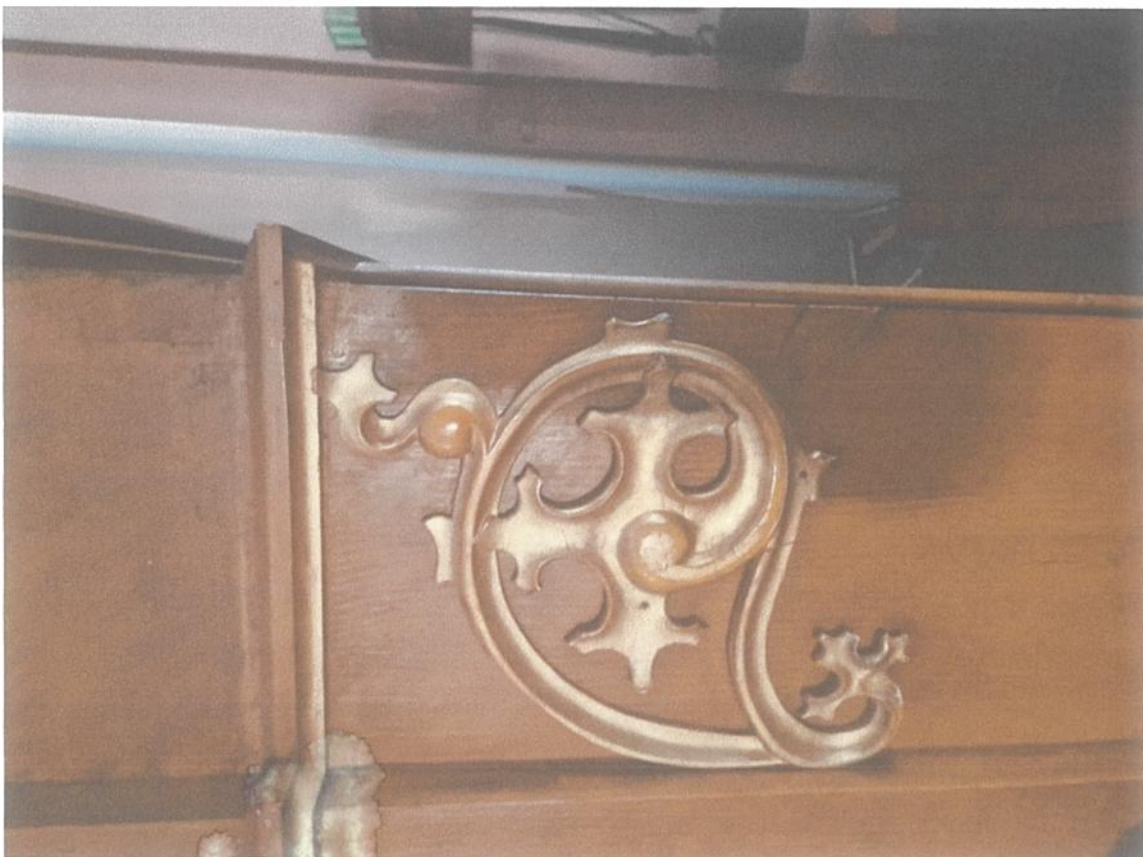
Elementy pozłacane zostały wykonane folią imitującą złoto - goldmetal. Użycie metalu nieszlachetnego nie gwarantuje efektu trwałości i dobrej jakości. Po upływie czasu goldmetal koroduje i partie pozłacane ciemnieją.

4. Przetarcia folii pozłotniczej na wypukłościach reliefu.

14. Doczyszczanie powierzchni pokrytych oryginalną polichromią barwną metodą chemiczną i mechaniczną.
 15. Usunięcie folii imitującej złoto.
 16. Kitowanie ubytków zaprawy pod polichromię barwną – kit akrylowy Stucolini /prod. Grecja/.

17. Uzupelnienie ubytków i rekonstrukcja gruntu pod złączenia gruntem kredowo klejowym.
 18. Wykonanie pozłoczeń zgodnie z tradycyjną techniką z podziałem na elementy matowe i polerowane (srebro płatkowe, złoto płatkowe 23³/₄ K).

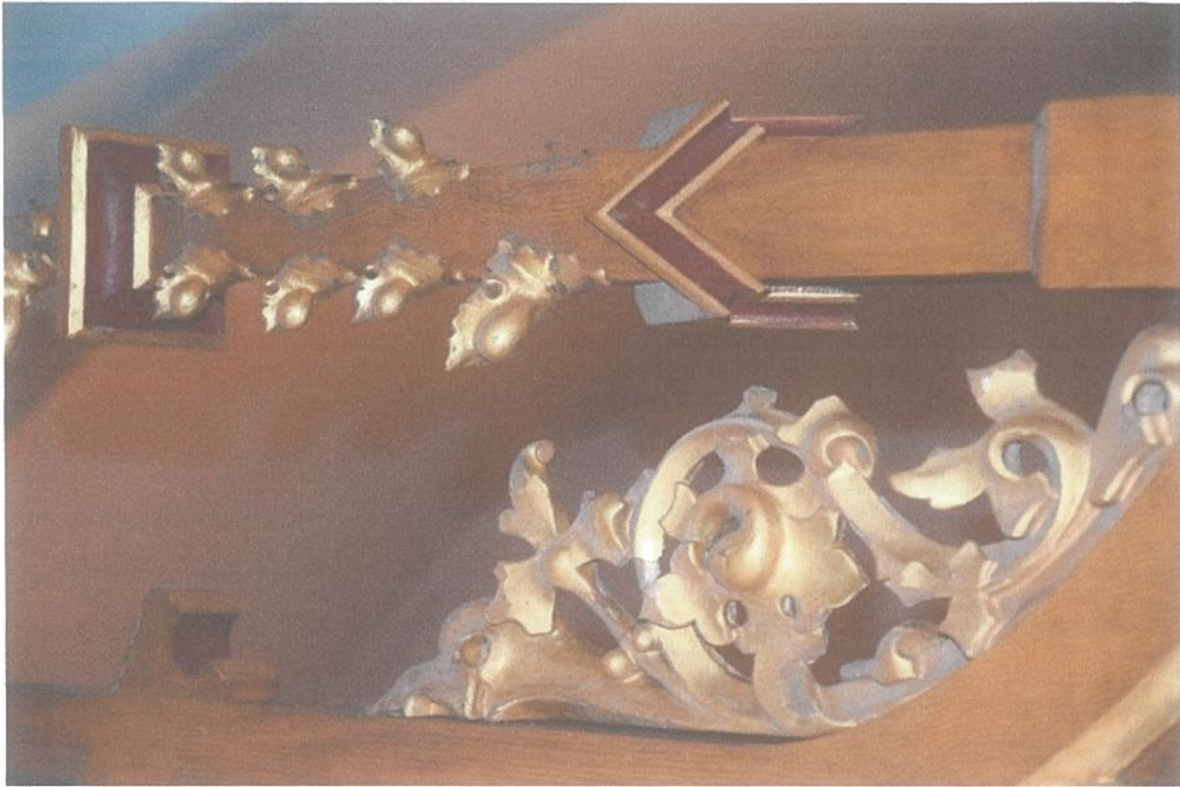
We wszystkich elementach widoczne są również ubytki, które uległy utraceniu i zagubieniu i nie zostały uzupełnione (profile elementów architektonicznych). W dolnych partiach prospektu najbardziej narażonych na zniszczenia wystąpiły liczne ubytki i uszkodzenia mechaniczne. Elementy uzupełniane nie posiadają malatury barwnej. Osłabione podłoże podatne na uszkodzenia mechaniczne widoczne w postaci ubytków odsłaniających powierzchnię drewna.

5. Ubytek żabki na pinaklu.

11. Usunięcie nadmiaru impregnatu z lica.
 12. Uzupelnienie ubytków drewna żywicą poliuretanową.
 13. Odtworzenie i rekonstrukcja brakujących i zniszczonych elementów

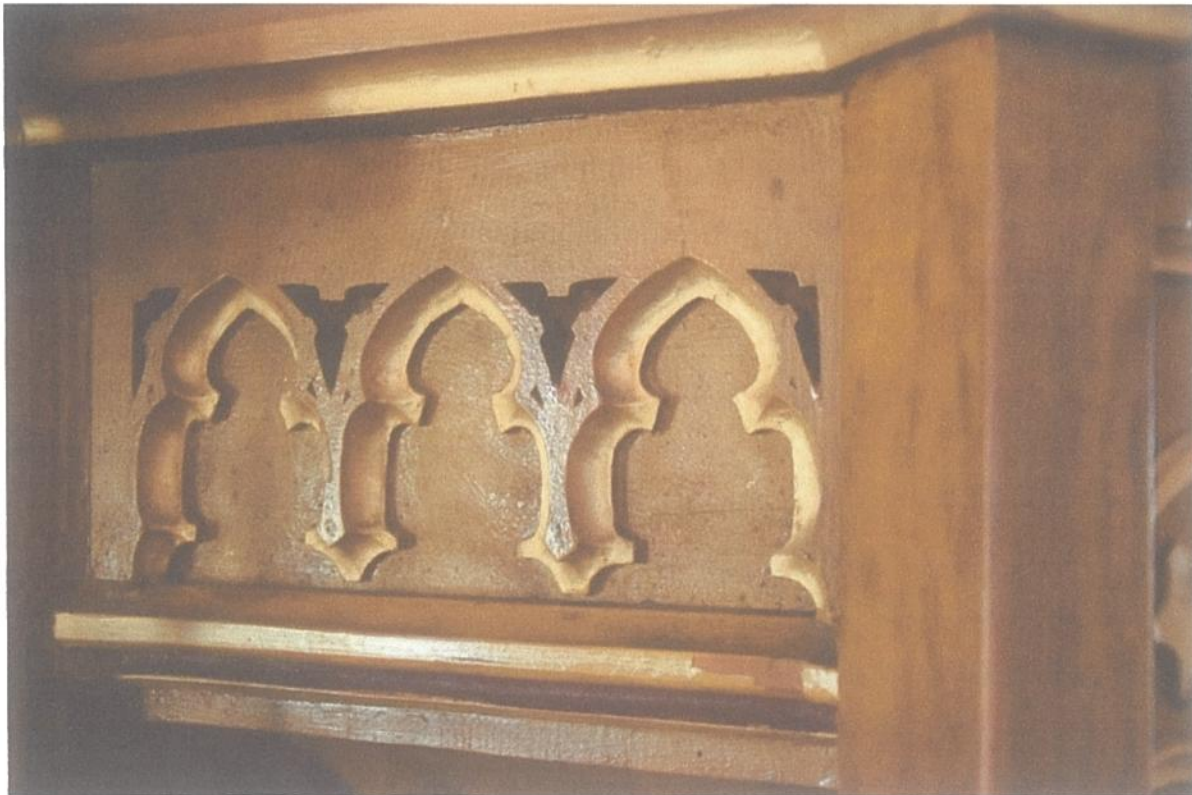
6. Uszkodzenia drewna, nierównomierne wyblyszczenia i zacieki lakieru zabezpieczającego powierzchnię.
