**PROGRAM NA WYKONANIE BADAŃ ORAZ PRAC
KONSERWATORSKICH
prospektu organowego
W KOŚCIELE PARAFIALNYM
P. W. NAWIEDZENIA NMP W MIĄSTKOWIE KOŚCIELNYM**

DECYZJA NR 304/105/2024
Z DNIA 02.07.2024r

Nazwa obiektu:	Prospekt organowy z kościoła par. p.w. Nawiedzenia NMP w Miastkowie Kościelnym
Adres obiektu:	ul. Rynek 2, 08 – 429 Miastków Kościelny, gm. Miastków Kościelny, pow. garwoliński, woj. mazowieckie
Czas powstania:	prospekt organowy 1907 r.
Właściciel:	Parafia Rzymskokatolicka p.w. Nawiedzenia NMP w Miastkowie Kościelnym, ul. Rynek 2, 08 – 429 Miastków Kościelny
Nr. Rej. Zab.:	
Opr.:	Konserwator Dziel Sztuki mgr Maria Góralczyk ul. Bełchatowska 16/17 42-200 Częstochowa

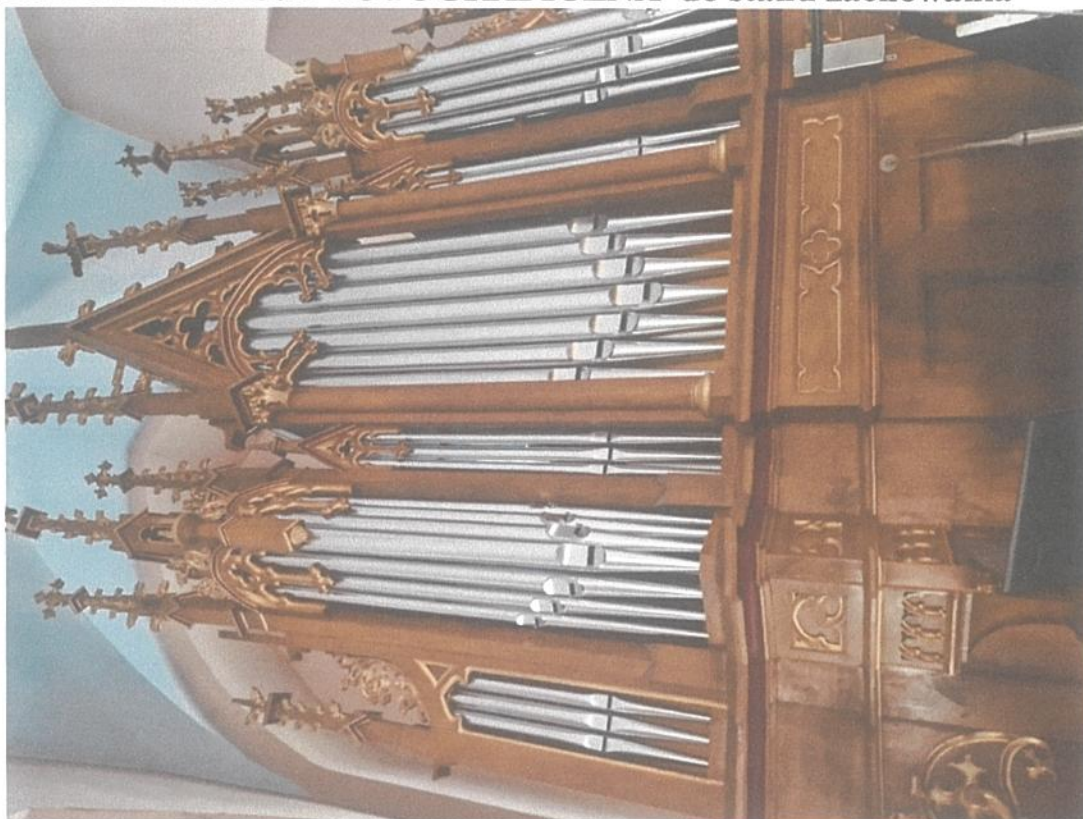
1. Miastków Kościelny, kościół p.w. Nawiedzenia NMP, prospekt organowy. Widok ogólny przed wykonaniem prac konserwatorskich i restauratorskich.
